# Le pilier carolingien

**Travaux d'octobre 2002 à fin avril 2003.**

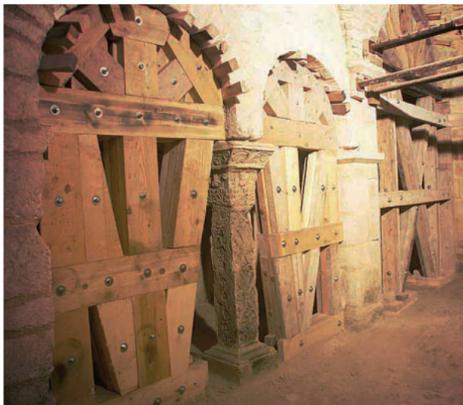
**2 • Dépose du pilier carolingien.**

La pierre du chapiteau s'est alors fracturée en de multiples « morceaux ». Nous avons constaté des fractures plus anciennes sur le tailloir résultant d'un « recollement » des années soixante ainsi que la présence d'un mortier de type « ciment de wassy » témoignage d'un remontage antérieur, de la fin du XIXe ou du début du XXe siècle.
